Børnehuset
Mellemvang

2024

Legepladsrapport

Legepladsens adresse:	Mellemvang 25, 4300 Holbæk
Rekvirent:	Busra Kaya
Kontaktperson:	samme
Telefon:	2843 6463
Email:	sibel@mellelvang.dk
Inspektionsdato:	23. januar 2024

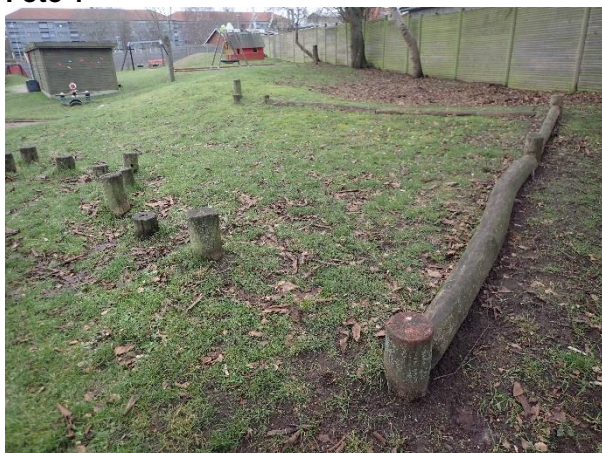
Foto 1

Oversigtsbillede: Balancebomme og stubbe			
Mærke / årgang: ? / ?			
Inspektion foretaget i.h.t. følgende standarder:			
DS/EN 1176 del 1 Generelle krav			X
DS/EN 1176 del 2 Gynger			
DS/EN 1176 del 3 Rutsjebaner			
DS/EN 1176 del 4 Svævebaner			
DS/EN 1176 del 5 Karruseller			
DS/EN 1176 del 6 Vipper			
DS/EN 1176 del 7 Insp. og vedligehold			X
DS/EN 1176 del 11 3-D Klatre-net			
DS/EN 1177: Stødabsorberende underlag			
Faldhøjde / HIC:			
Bemærkninger:	Ja	Nej	X

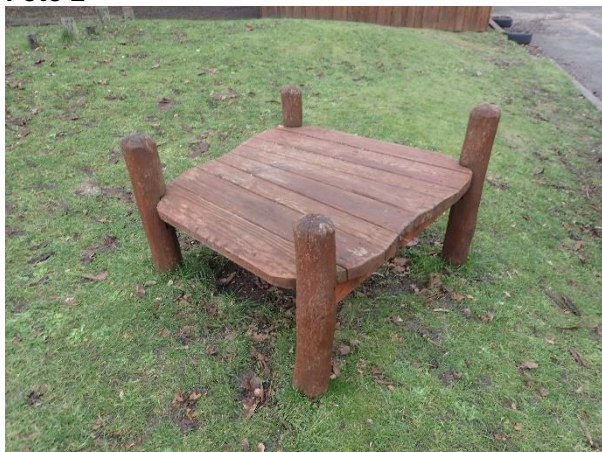
Foto 2

Oversigtsbillede: Platform			
Mærke / årgang: Danske Legepladser / 2008			
Inspektion foretaget i.h.t. følgende standarder:			
DS/EN 1176 del 1 Generelle krav			X
DS/EN 1176 del 2 Gynger			
DS/EN 1176 del 3 Rutsjebaner			
DS/EN 1176 del 4 Svævebaner			
DS/EN 1176 del 5 Karruseller			
DS/EN 1176 del 6 Vipper			
DS/EN 1176 del 7 Insp. og vedligehold			X
DS/EN 1176 del 11 3-D Klatre-net			
DS/EN 1177: Stødabsorberende underlag			
Faldhøjde / HIC:			
Bemærkninger:	Ja	Nej	X

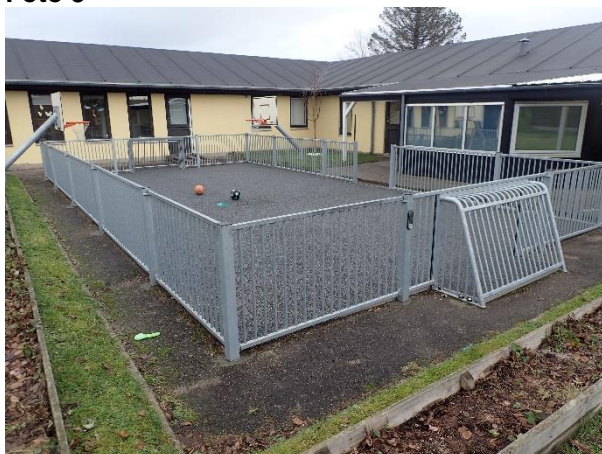
Foto 3

Oversigtsbillede: Multibane			
Mærke / årgang: Kompan / 2021			
Inspektion foretaget i.h.t. følgende standarder:			
DS/EN 1176 del 1 Generelle krav			X
DS/EN 1176 del 2 Gynger			
DS/EN 1176 del 3 Rutsjebaner			
DS/EN 1176 del 4 Svævebaner			
DS/EN 1176 del 5 Karruseller			
DS/EN 1176 del 6 Vipper			
DS/EN 1176 del 7 Insp. og vedligehold			X
DS/EN 1176 del 11 3-D Klatre-net			
DS/EN 1177: Stødabsorberende underlag			
Faldhøjde / HIC:			
EN 15312 Frit tilgængeligt Multisport			X
Bemærkninger:	Ja	Nej	X

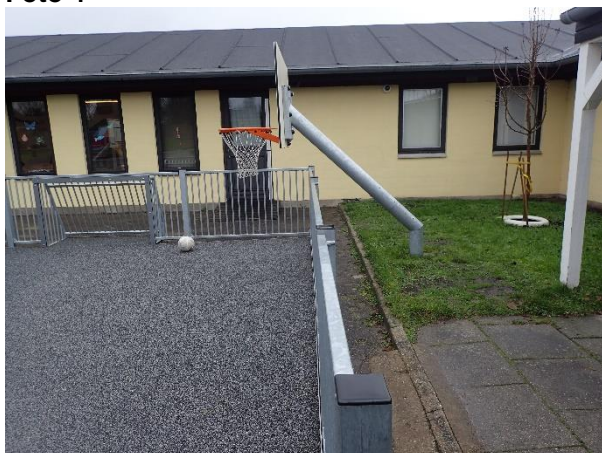
Foto 4

Da kurven er placeret lavere end de internationale mål, men alligevel så højt at man ikke rammer ringen, skal der være skærpet focus på at nettet hele tiden er intakt, så der ikke opstår klemfælder i nettet.

Kravet til frirum bag spillebanens slutlinie, 600 mm., er ikke overholdt, men det skønnes ikke at udgøre nogen fare, når anlægget kun benyttes af børnehavebørn, som ikke opnår så høj en fart mod kurven.

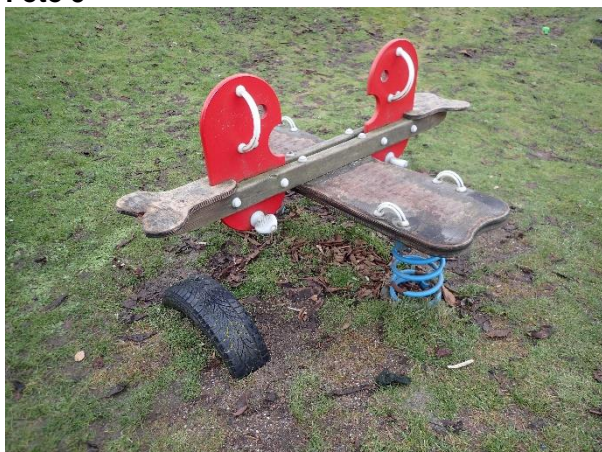
Foto 5

Oversigtsbillede: Vippe

Mærke / årgang: Kompan / ?

Bemærkninger:	Ja	Nej	X
----------------------	----	-----	---

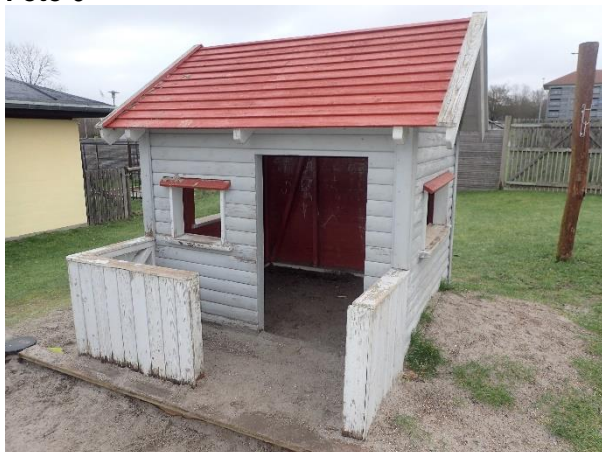
Foto 6

Oversigtsbillede: Legehus

Mærke / årgang: ? / ?

Bemærkninger:	Ja	Nej	X
----------------------	----	-----	---

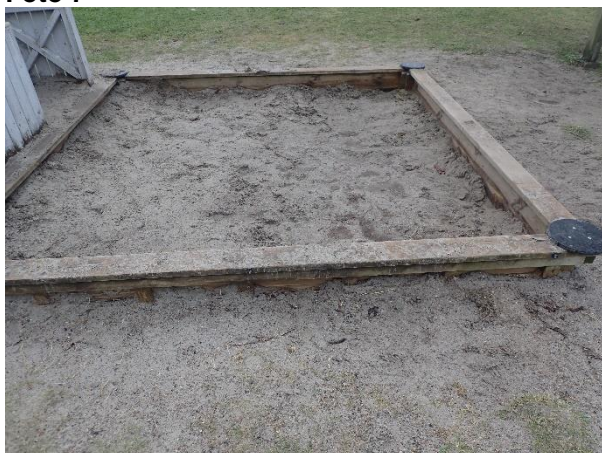
Foto 7

Oversigtsbillede: Sandkasse			
Mærke / årgang: ? / ?			
Inspektion foretaget i.h.t. følgende standarder:			
DS/EN 1176 del 1 Generelle krav			X
DS/EN 1176 del 2 Gynger			
DS/EN 1176 del 3 Rutsjebaner			
DS/EN 1176 del 4 Svævebaner			
DS/EN 1176 del 5 Karruseller			
DS/EN 1176 del 6 Vipper			
DS/EN 1176 del 7 Insp. og vedligehold			X
DS/EN 1176 del 11 3-D Klatre-net			
DS/EN 1177: Stødabsorberende underlag			
Faldhøjde / HIC:			
Bemærkninger:	Ja	Nej	X

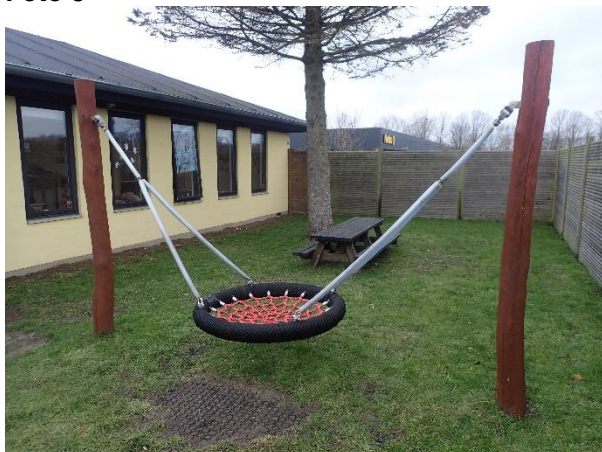
Foto 8

Oversigtsbillede: Gyng			
Mærke / årgang: ? / ?			
Inspektion foretaget i.h.t. følgende standarder:			
DS/EN 1176 del 1 Generelle krav			X
DS/EN 1176 del 2 Gynger			X
DS/EN 1176 del 3 Rutsjebaner			
DS/EN 1176 del 4 Svævebaner			
DS/EN 1176 del 5 Karruseller			
DS/EN 1176 del 6 Vipper			
DS/EN 1176 del 7 Insp. og vedligehold			X
DS/EN 1176 del 11 3-D Klatre-net			
DS/EN 1177: Stødabsorberende underlag			
Faldhøjde / HIC:			
Bemærkninger:	Ja	Nej	X

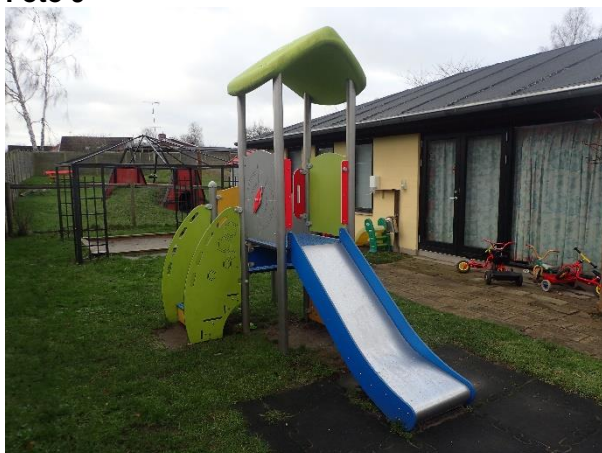
Foto 9

Oversigtsbillede: Klatre/rutsje redskab			
Mærke / årgang: Buglo / 2020			
Inspektion foretaget i.h.t. følgende standarder:			
DS/EN 1176 del 1 Generelle krav			X
DS/EN 1176 del 2 Gynger			
DS/EN 1176 del 3 Rutsjebaner			X
DS/EN 1176 del 4 Svævebaner			
DS/EN 1176 del 5 Karruseller			
DS/EN 1176 del 6 Vipper			
DS/EN 1176 del 7 Insp. og vedligehold			X
DS/EN 1176 del 11 3-D Klatre-net			
DS/EN 1177: Stødabsorberende underlag			
Faldhøjde / HIC:			
Bemærkninger:	Ja	Nej	X

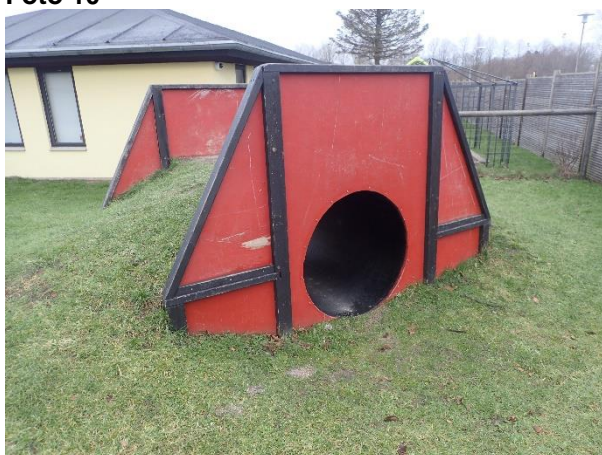
Foto 10

Oversigtsbillede: Tunnel			
Mærke / årgang: ? / ?			
Inspektion foretaget i.h.t. følgende standarder:			
DS/EN 1176 del 1 Generelle krav			X
DS/EN 1176 del 2 Gynger			
DS/EN 1176 del 3 Rutsjebaner			
DS/EN 1176 del 4 Svævebaner			
DS/EN 1176 del 5 Karruseller			
DS/EN 1176 del 6 Vipper			
DS/EN 1176 del 7 Insp. og vedligehold			X
DS/EN 1176 del 11 3-D Klatre-net			
DS/EN 1177: Stødabsorberende underlag			
Faldhøjde / HIC:			
Bemærkninger:	Ja	Nej	X

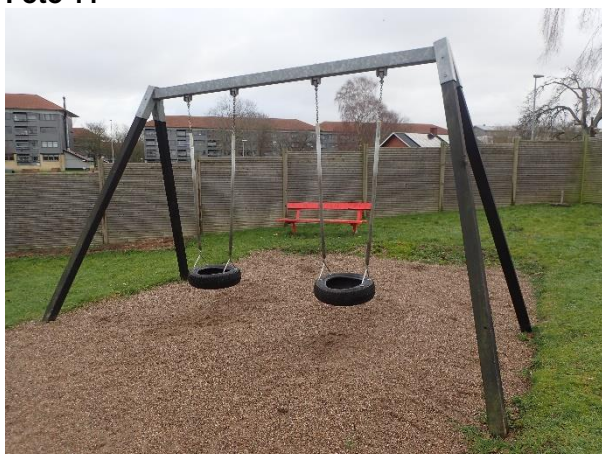
Foto 11

Oversigtsbillede: Gyng			
Mærke / årgang: ? / ?			
Inspektion foretaget i.h.t. følgende standarder:			
DS/EN 1176 del 1 Generelle krav			X
DS/EN 1176 del 2 Gynger			X
DS/EN 1176 del 3 Rutsjebaner			
DS/EN 1176 del 4 Svævebaner			
DS/EN 1176 del 5 Karruseller			
DS/EN 1176 del 6 Vipper			
DS/EN 1176 del 7 Insp. og vedligehold			X
DS/EN 1176 del 11 3-D Klatre-net			
DS/EN 1177: Stødabsorberende underlag			
Faldhøjde / HIC:			
Bemærkninger:	Ja	Nej	X

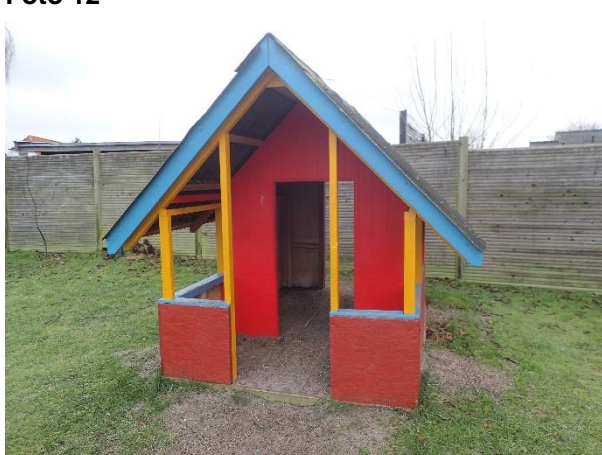
Foto 12

Oversigtsbillede: Legehus			
Mærke / årgang: ? / ?			
Inspektion foretaget i.h.t. følgende standarder:			
DS/EN 1176 del 1 Generelle krav			X
DS/EN 1176 del 2 Gynger			
DS/EN 1176 del 3 Rutsjebaner			
DS/EN 1176 del 4 Svævebaner			
DS/EN 1176 del 5 Karruseller			
DS/EN 1176 del 6 Vipper			
DS/EN 1176 del 7 Insp. og vedligehold			X
DS/EN 1176 del 11 3-D Klatre-net			
DS/EN 1177: Stødabsorberende underlag			
Faldhøjde / HIC:			
Bemærkninger:	Ja	Nej	X

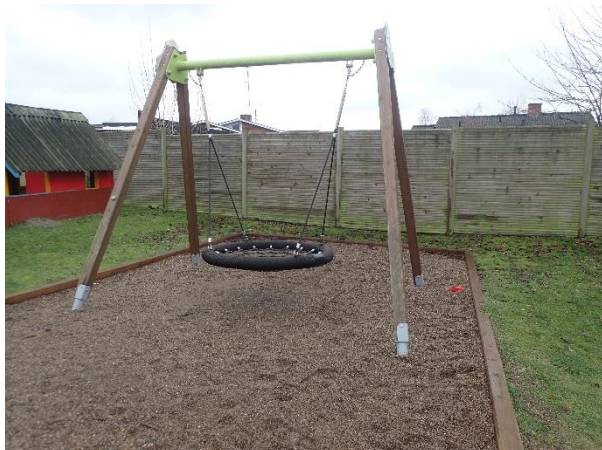
Foto 13

Oversigtsbillede: Gyng				
Mærke / årgang: Buglo / 2020				
Inspektion foretaget i.h.t. følgende standarder:				
DS/EN 1176 del 1 Generelle krav				X
DS/EN 1176 del 2 Gynger				X
DS/EN 1176 del 3 Rutsjebaner				
DS/EN 1176 del 4 Svævebaner				
DS/EN 1176 del 5 Karruseller				
DS/EN 1176 del 6 Vipper				
DS/EN 1176 del 7 Insp. og vedligehold				X
DS/EN 1176 del 11 3-D Klatre-net				
DS/EN 1177: Stødabsorberende underlag				
Faldhøjde / HIC:				
Bemærkninger:	Ja	X	Nej

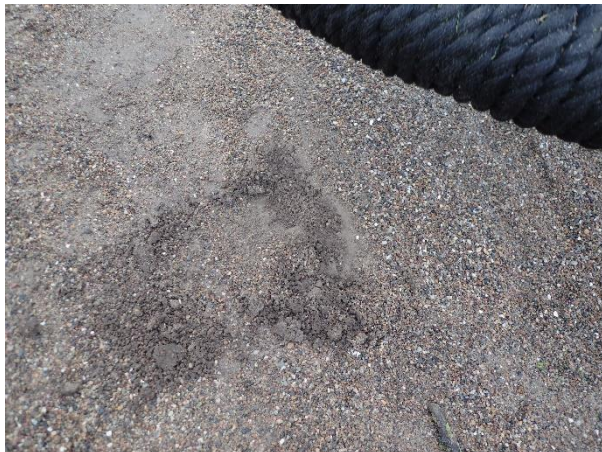
Foto 14

Faldunderlaget trænger til justering og vedligehold.

DS/EN 1176 – 7 punkt 7.1

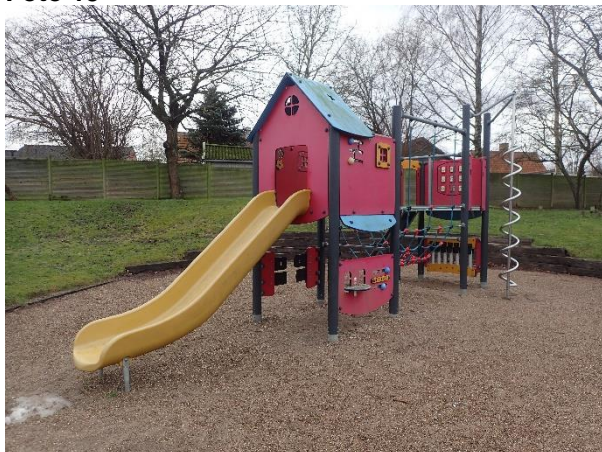
Foto 15

Oversigtsbillede: Klatre/rutsjeredskab				
Mærke / årgang: Kompan / 2015				
Inspektion foretaget i.h.t. følgende standarder:				
DS/EN 1176 del 1 Generelle krav				X
DS/EN 1176 del 2 Gynger				
DS/EN 1176 del 3 Rutsjebaner				
DS/EN 1176 del 4 Svævebaner				
DS/EN 1176 del 5 Karruseller				
DS/EN 1176 del 6 Vipper				
DS/EN 1176 del 7 Insp. og vedligehold				X
DS/EN 1176 del 11 3-D Klatre-net				
DS/EN 1177: Stødabsorberende underlag				
Faldhøjde / HIC:				
Bemærkninger:	Ja		Nej	X
