**Børnehuset
Mellemvang, Holbæk**

2025

Legepladsrapport

Legepladsens adresse:	Mellemvang 25, 4300 Holbæk
Rekvirent:	Sibel A. Fil
Kontaktperson:	samme
Telefon:	2843 6463
Email:	sibel@mellemvang.dk
Inspektionsdato:	27. januar 2025

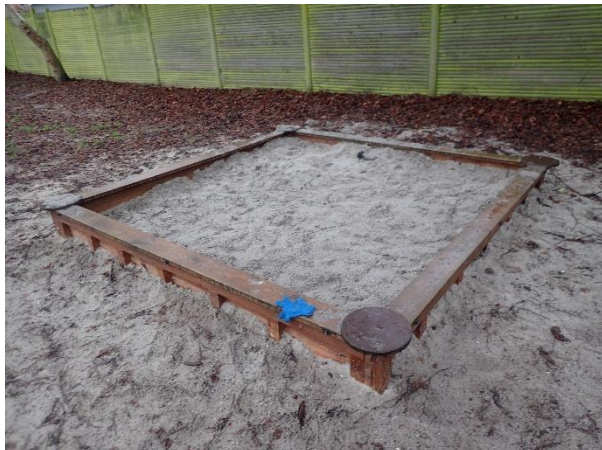
Foto 1

Oversigtsbillede: Sandkasse

Mærke / årgang: ? / ?

Bemærkninger:	Ja	Nej	X
----------------------	----	-----	---

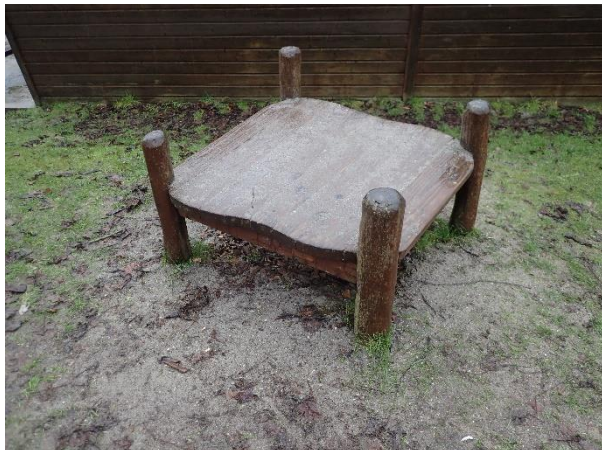
Foto 2

Oversigtsbillede: Platform

Mærke / årgang: Danske Legepladser / 2008

Bemærkninger:	Ja	Nej	X
----------------------	----	-----	---

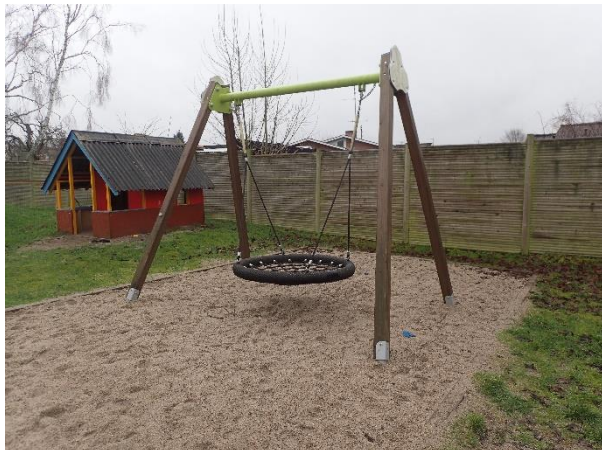
Foto 3

Oversigtsbillede: Gyng

Mærke / årgang: Buglo / 2020

Bemærkninger:	Ja	Nej	X
----------------------	----	-----	---

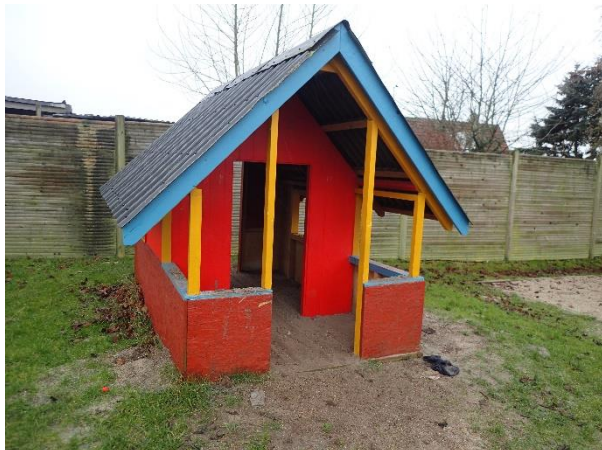
Foto 4

Oversigtsbillede: Legehus			
Mærke / årgang: ? / ?			
Inspektion foretaget i.h.t. følgende standarder:			
DS/EN 1176 del 1 Generelle krav			X
DS/EN 1176 del 2 Gynger			
DS/EN 1176 del 3 Rutsjebaner			
DS/EN 1176 del 4 Svævebaner			
DS/EN 1176 del 5 Karruseller			
DS/EN 1176 del 6 Vipper			
DS/EN 1176 del 7 Insp. og vedligehold			X
DS/EN 1176 del 11 3-D Klatre-net			
DS/EN 1177: Stødabsorberende underlag			
Faldhøjde / HIC:			
Bemærkninger:	Ja	Nej	X

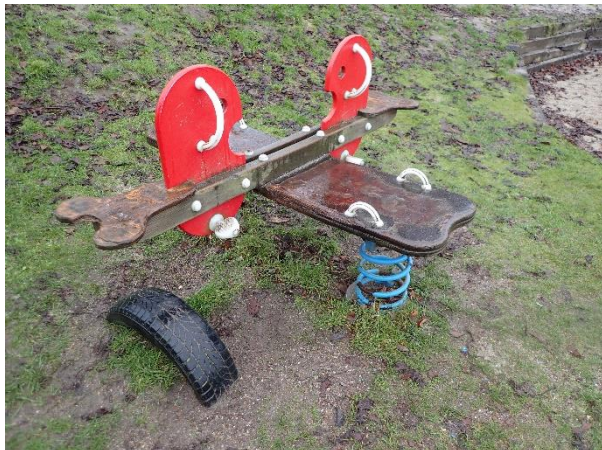
Foto 5

Oversigtsbillede: Vippe			
Mærke / årgang: Kompan / 2002			
Inspektion foretaget i.h.t. følgende standarder:			
DS/EN 1176 del 1 Generelle krav			X
DS/EN 1176 del 2 Gynger			
DS/EN 1176 del 3 Rutsjebaner			
DS/EN 1176 del 4 Svævebaner			
DS/EN 1176 del 5 Karruseller			
DS/EN 1176 del 6 Vipper			
DS/EN 1176 del 7 Insp. og vedligehold			X
DS/EN 1176 del 11 3-D Klatre-net			
DS/EN 1177: Stødabsorberende underlag			
Faldhøjde / HIC:			
Bemærkninger:	Ja	Nej	X

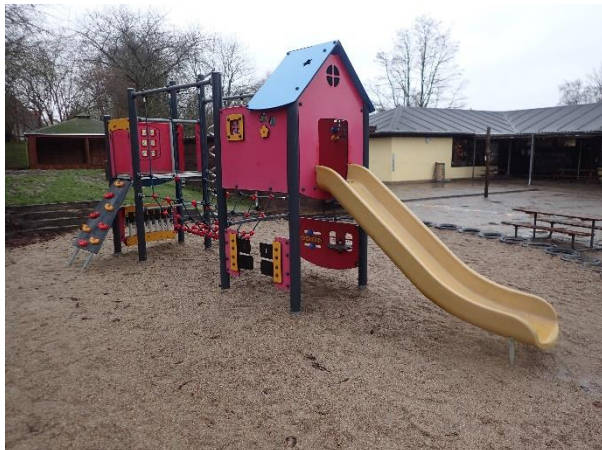
Foto 6

Oversigtsbillede: Klatre/rutsjeredskab			
Mærke / årgang: Kompan / 2015			
Inspektion foretaget i.h.t. følgende standarder:			
DS/EN 1176 del 1 Generelle krav			X
DS/EN 1176 del 2 Gynger			
DS/EN 1176 del 3 Rutsjebaner			X
DS/EN 1176 del 4 Svævebaner			
DS/EN 1176 del 5 Karruseller			
DS/EN 1176 del 6 Vipper			
DS/EN 1176 del 7 Insp. og vedligehold			X
DS/EN 1176 del 11 3-D Klatre-net			
DS/EN 1177: Stødabsorberende underlag			
Faldhøjde / HIC:			
Bemærkninger:	Ja	Nej	X

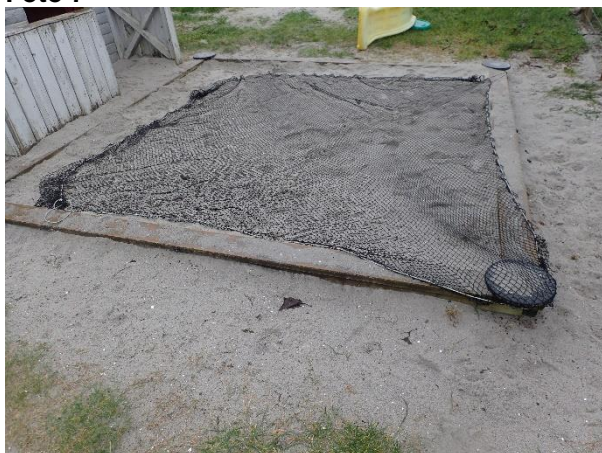
Foto 7

Oversigtsbillede: Sandkasse			
Mærke / årgang: ? / ?			
Inspektion foretaget i.h.t. følgende standarder:			
DS/EN 1176 del 1 Generelle krav			X
DS/EN 1176 del 2 Gynger			
DS/EN 1176 del 3 Rutsjebaner			
DS/EN 1176 del 4 Svævebaner			
DS/EN 1176 del 5 Karruseller			
DS/EN 1176 del 6 Vipper			
DS/EN 1176 del 7 Insp. og vedligehold			X
DS/EN 1176 del 11 3-D Klatretræ			
DS/EN 1177: Stødabsorberende underlag			
Faldhøjde / HIC:			
Bemærkninger:	Ja	Nej	X

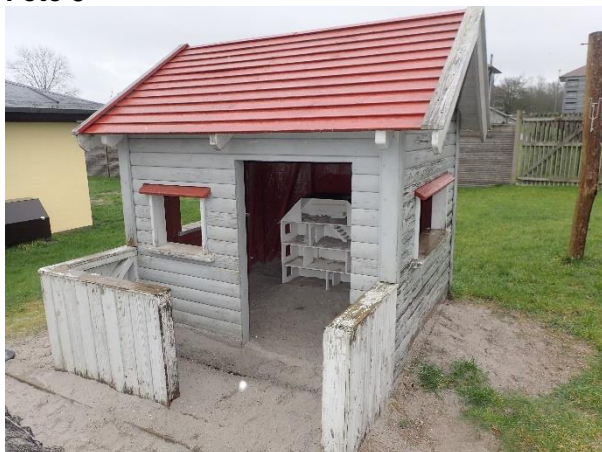
Foto 8

Oversigtsbillede: Legehus			
Mærke / årgang: ? / ?			
Inspektion foretaget i.h.t. følgende standarder:			
DS/EN 1176 del 1 Generelle krav			X
DS/EN 1176 del 2 Gynger			
DS/EN 1176 del 3 Rutsjebaner			
DS/EN 1176 del 4 Svævebaner			
DS/EN 1176 del 5 Karruseller			
DS/EN 1176 del 6 Vipper			
DS/EN 1176 del 7 Insp. og vedligehold			X
DS/EN 1176 del 11 3-D Klatretræ			
DS/EN 1177: Stødabsorberende underlag			
Faldhøjde / HIC:			
Bemærkninger:	Ja	Nej	X

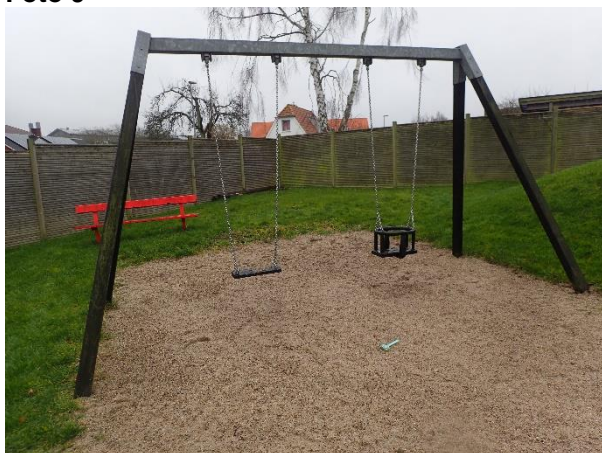
Foto 9

Oversigtsbillede: Gyng			
Mærke / årgang: ? / ?			
Inspektion foretaget i.h.t. følgende standarder:			
DS/EN 1176 del 1 Generelle krav			X
DS/EN 1176 del 2 Gynger			X
DS/EN 1176 del 3 Rutsjebaner			
DS/EN 1176 del 4 Svævebaner			
DS/EN 1176 del 5 Karruseller			
DS/EN 1176 del 6 Vipper			
DS/EN 1176 del 7 Insp. og vedligehold			X
DS/EN 1176 del 11 3-D Klatretræ			
DS/EN 1177: Stødabsorberende underlag			
Faldhøjde / HIC:			
Bemærkninger:	Ja	Nej	X

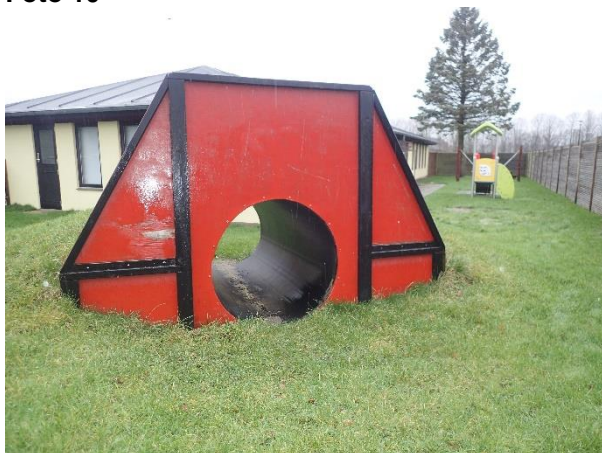
Foto 10

Oversigtsbillede: Tunnel			
Mærke / årgang: ? / ?			
Inspektion foretaget i.h.t. følgende standarder:			
DS/EN 1176 del 1 Generelle krav			X
DS/EN 1176 del 2 Gynger			
DS/EN 1176 del 3 Rutsjebaner			
DS/EN 1176 del 4 Svævebaner			
DS/EN 1176 del 5 Karruseller			
DS/EN 1176 del 6 Vipper			
DS/EN 1176 del 7 Insp. og vedligehold			X
DS/EN 1176 del 11 3-D Klatre-net			
DS/EN 1177: Stødabsorberende underlag			
Faldhøjde / HIC:			
Bemærkninger:	Ja	Nej	X

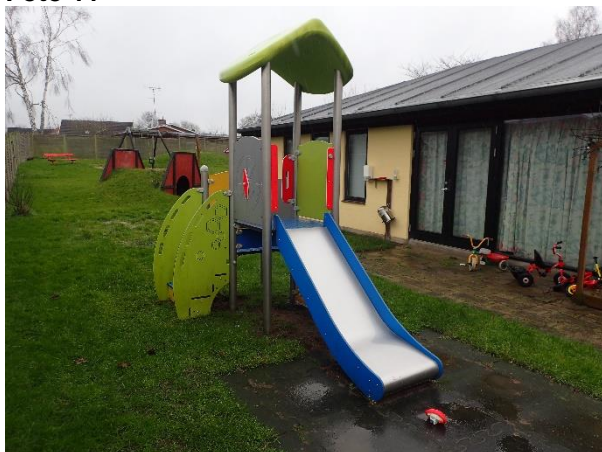
Foto 11

Oversigtsbillede: Rutsjebane			
Mærke / årgang: Buglo / 2020			
Inspektion foretaget i.h.t. følgende standarder:			
DS/EN 1176 del 1 Generelle krav			X
DS/EN 1176 del 2 Gynger			
DS/EN 1176 del 3 Rutsjebaner			X
DS/EN 1176 del 4 Svævebaner			
DS/EN 1176 del 5 Karruseller			
DS/EN 1176 del 6 Vipper			
DS/EN 1176 del 7 Insp. og vedligehold			X
DS/EN 1176 del 11 3-D Klatre-net			
DS/EN 1177: Stødabsorberende underlag			
Faldhøjde / HIC:			
Bemærkninger:	Ja	Nej	X

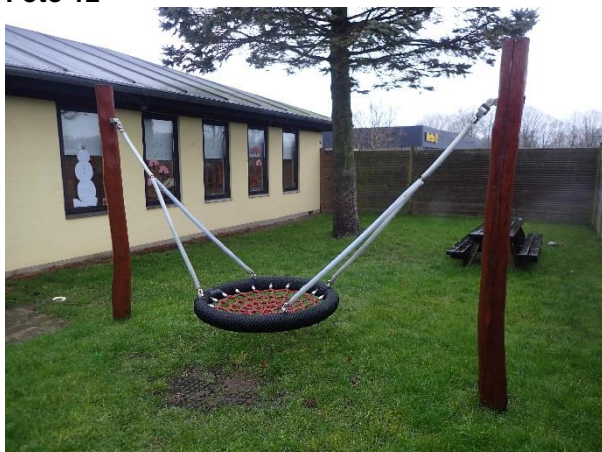
Foto 12

Oversigtsbillede: Gyng			
Mærke / årgang: ? / ?			
Inspektion foretaget i.h.t. følgende standarder:			
DS/EN 1176 del 1 Generelle krav			X
DS/EN 1176 del 2 Gynger			X
DS/EN 1176 del 3 Rutsjebaner			
DS/EN 1176 del 4 Svævebaner			
DS/EN 1176 del 5 Karruseller			
DS/EN 1176 del 6 Vipper			
DS/EN 1176 del 7 Insp. og vedligehold			X
DS/EN 1176 del 11 3-D Klatre-net			
DS/EN 1177: Stødabsorberende underlag			
Faldhøjde / HIC:			
Bemærkninger:	Ja	Nej	X

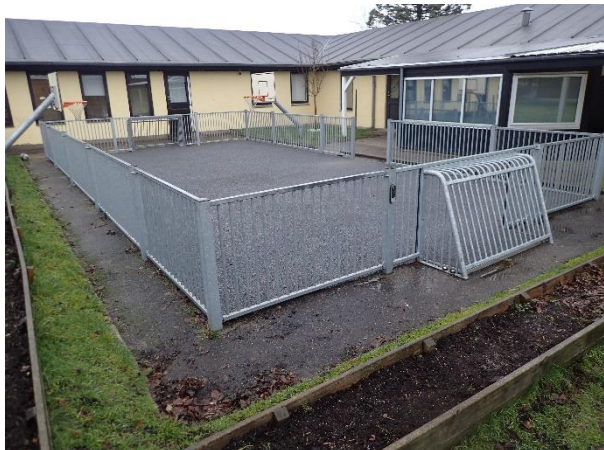
Foto 13

Oversigtsbillede: Multibane

Mærke / årgang: Kompan / 2021

DS/EN 1176 del 1 Generelle krav	
DS/EN 1176 del 2 Gynger	
DS/EN 1176 del 3 Rutsjebaner	
DS/EN 1176 del 4 Svævebaner	
DS/EN 1176 del 5 Karruseller	
DS/EN 1176 del 6 Vipper	
DS/EN 1176 del 7 Insp. og vedligehold	
DS/EN 1176 del 11 3-D Klatre-net	
DS/EN 1177: Støddabsorberende underlag	
Faldhøjde / HIC:	
EN 15312 Multisportsudstyr	X
Bemærkninger:	Ja X Nej

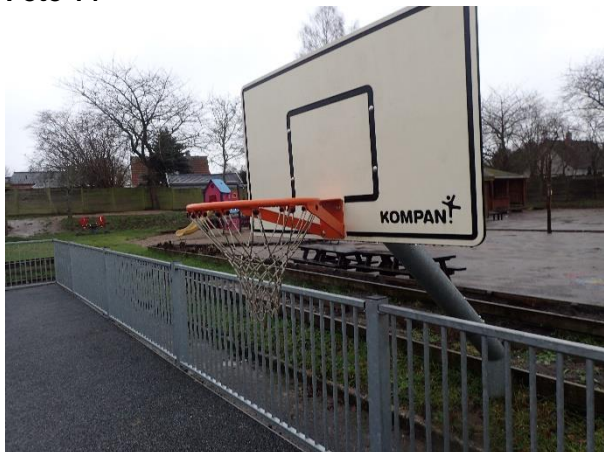
Foto 14

Da kurven er placeret lavere end de internationale mål, men alligevel så højt at man ikke rammer ringen, skal der være skærpet focus på at nettet hele tiden er intakt, så der ikke opstår klemfælder i nettet.

Kravet til frirum bag spillebanens slutlinie, 600 mm., er ikke overholdt, men det skønnes ikke at udgøre nogen fare, når anlægget kun benyttes af børnehavebørn, som ikke opnår så høj en fart mod kurven.
